Результаты анализа современных данных геоэкологического мониторинга заброшенного Тырныаузского хвостохранилища

А. Х. Шерхов

Высокогорный геофизический институт, Нальчик, Россия
fff.ddd.11@mail.ru

Results of analysis of modern geoecological monitoring data of the abandoned Tyrnyauz tailings facility

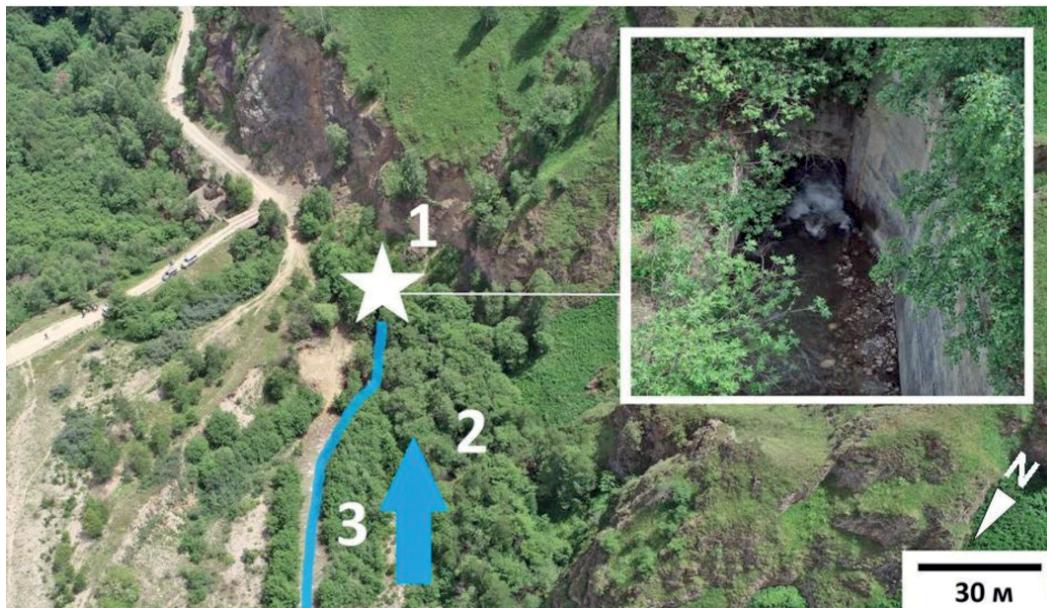
Рис. 2. Входной портал водоотводного тоннеля № 2; 1 — приемный оголовок тоннеля; 2 — залесенные отложения в пойменном участке р. Гижгит перед тоннелем; 3 — современное русло р. Гижгит (стрелкой показано направление течения).
Фото с квадрокоптера ГУ МЧС России по КБР. 19.06.2025

Fig. 2. Entrance portal of drainage tunnel No. 2: 1 — receiving end of the tunnel; 2 — forested sediments in the flood plain area of the Gizhgit river in front of the tunnel; 3 — modern bed of the Gizhgit river (the arrow shows the direction of the current).
Photo from the quadcopter of the Ministry of Emergency Situations of Russia in the KBR. 06/19/2025

ности. Из негативных изменений на момент проведения последнего обследования 19.06.2025 г. следует отметить скопление обломочного материала вдоль правой стенки входного оголовка приемного отверстия, а также значительное увеличение объема растительности в течение периода 2021–2025 гг. на селевых отложениях 2002, 2014 гг. в русле перед входным порталом тоннеля (рис. 2).

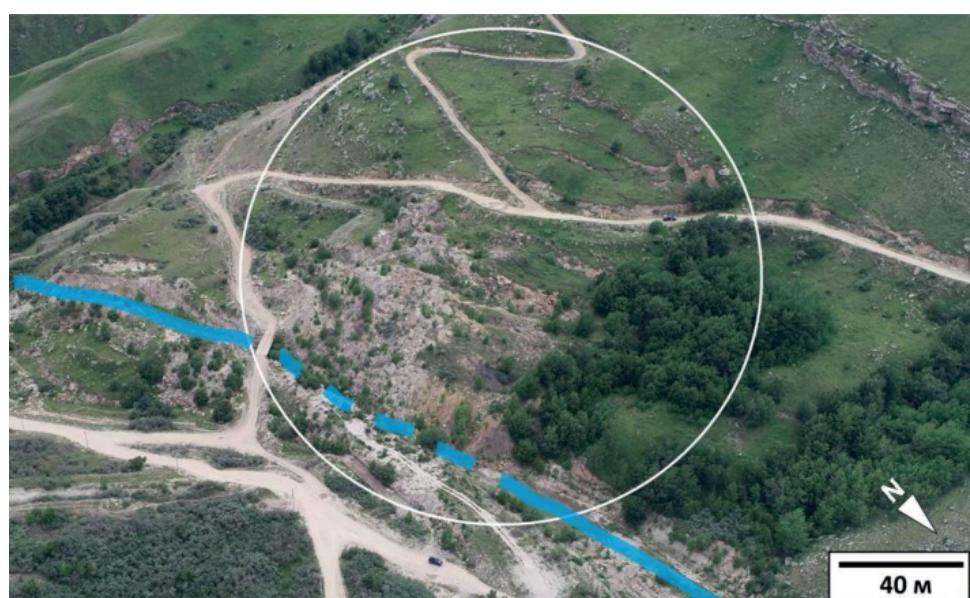
Рис. 3. Оползневой участок в русле открытого аварийного водосброса. Синей линией обозначен водоотводный канал, пунктиром — фрагмент русла, заваленный оползнем. Фото с квадрокоптера ГУ МЧС России по КБР. 19.06.2025

Fig. 3. A landslide section in the channel of an open emergency spillway. The blue line indicates the drainage channel, the dotted line — a fragment of the riverbed blocked by a landslide. Photo from the quadcopter of the Ministry of Emergency Situations of Russia in the KBR. 06/19/2025

Во избежание выхода потока на пляж хвостохранилища в случае перекрытия селевыми отложениями входного отверстия водоотводного тоннеля и переполнения водоема отстойника в 2007 году справа от основной плотины по инициативе Северо-Кавказского института по проектированию водохозяйственного и мелиоративного строительства было начато сооружение открытого аварийного водоотводного канала, которое не было завершено. При этом вследствие подрезки коренного склона активизировался оползень, заваливший русло канала в верхней его части на участке протяженностью 75 м. Согласно результатам сопоставительного анализа по данным съемки БПЛА за 2021–2025 гг., ортофотопланов и ЦММ указанного участка (рис. 3), подвижек оползневого тела не выявлено.

мендуется основательная реконструкция открытого аварийного водосброса, включающая расчистку русла канала от оползневых отложений, укрепление оползневого склона, а также дна и стенок канала бетонными конструкциями. В целях организации контролируемого перенаправления потока в обязательном порядке следует доработать правую оконечность отсечной дамбы при выходе на пляж хвостохранилища и обеспечить её надёжное сопряжение с входным оголовком аварийного водосброса.

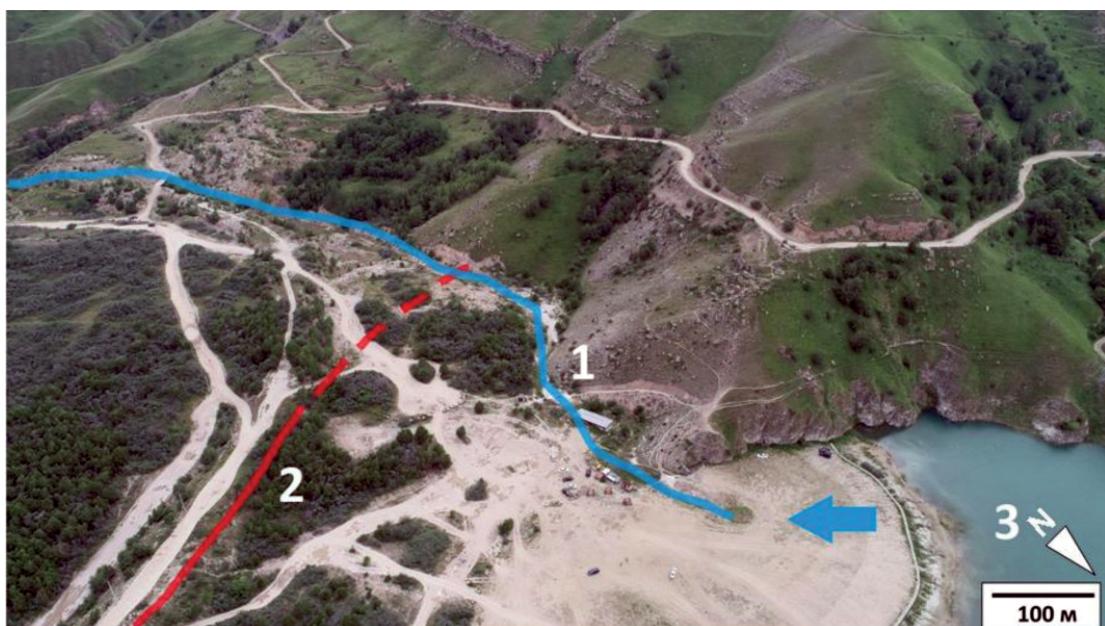
Анализ ЦММ зоны сопряжения отсечной дамбы и русла открытого аварийного водосброса показывает минимальный (около 1 м) перепад по высоте от выхода на дорогу, проходящую с дамбы по пляжу хвостохранилища к подножию плотины. Таким образом, риск выплеска потока помимо входного створа канала в сторону каскада дамб основной плотины остается высоким (рис. 5).

Рис. 5. Участок сопряжения отсечной дамбы и открытого аварийного водоотводного канала: 1 — русло аварийного водосброса; 2 — отсечная дамба (пунктиром обозначен участок, нуждающийся в доработке); 3 — водоем-отстойник хвостохранилища (стрелкой показано направление движения потока в случае переполнения водосборника). Фото с квадрокоптера ГУ МЧС России по КБР 19.06.2025

Fig. 5. The interface section of the cut-off dam and the open emergency drainage channel. 1 — channel of the emergency spill-way; 2 — cut-off dam (the dotted line indicates the area in need of improvement); 3 — pond-settling tank of the tailings dam (the arrow shows the direction of flow in case of overflow of the catchment area). Photo from the quadcopter of the Ministry of Emergency Situations of Russia in the KBR. 06/19/2025
